Project to widen the access road and install guardrails at the Quaqtaq airport

Rapport d'inventaire

Caractérisation écologique complémentaire des milieux humides près de la route de l'aéroport
de Quaqtq

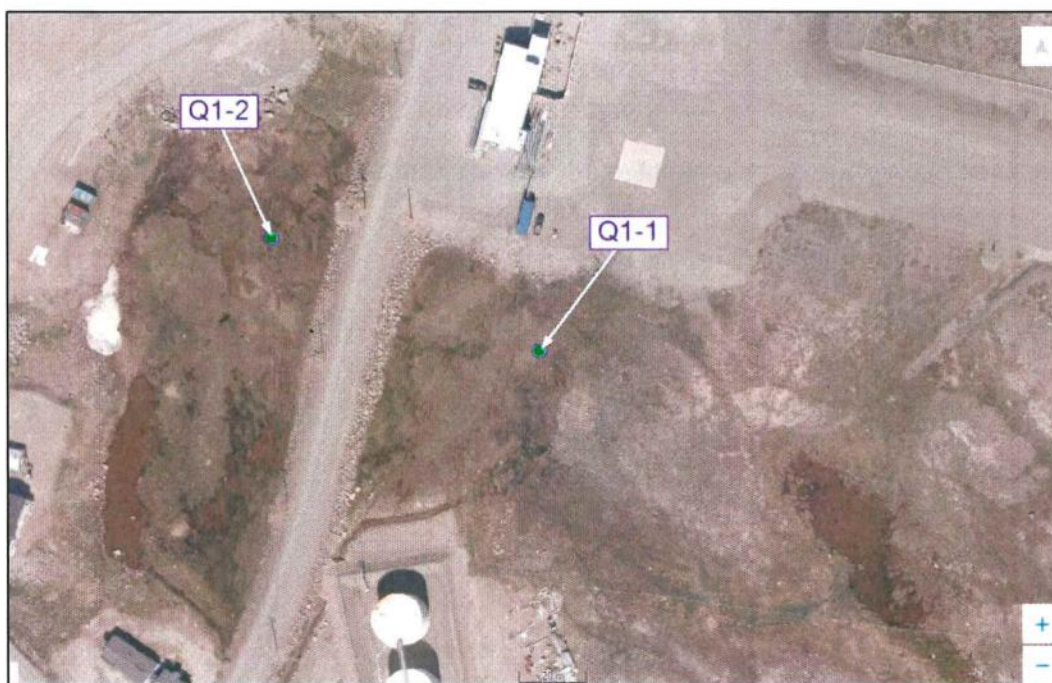
Figure 1 : Emplacement des points d'inventaires écologiques Q1-1 et Q1-2 à l'aéroport de Quaqtaq.

Une caractérisation des milieux humides situés autour de l'aéroport de Quaqtaq a été réalisée le 17 août 2022. Cette caractérisation complète celle effectuée en 2018 par la firme Poly-Géo inc. (# Dossier MTMDET 7205-18-QH01, N/Réf. 18077). Deux points d'inventaires écologiques ont été positionnés dans des secteurs représentatifs des milieux et situés sur les côtés ouest et est de la route, respectivement. La localisation des points d'inventaires est illustrée sur la Figure 1.

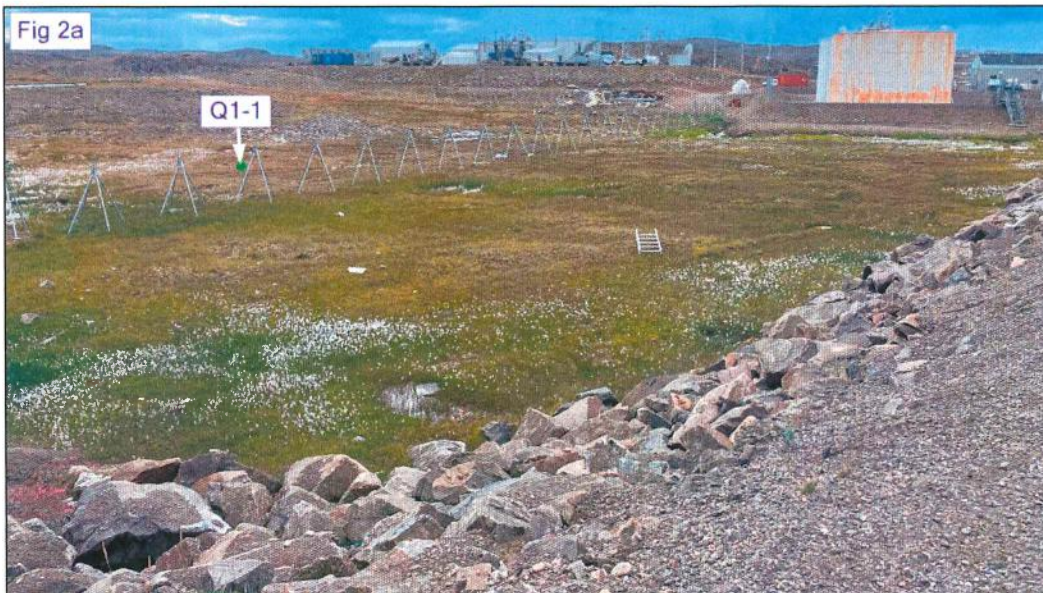
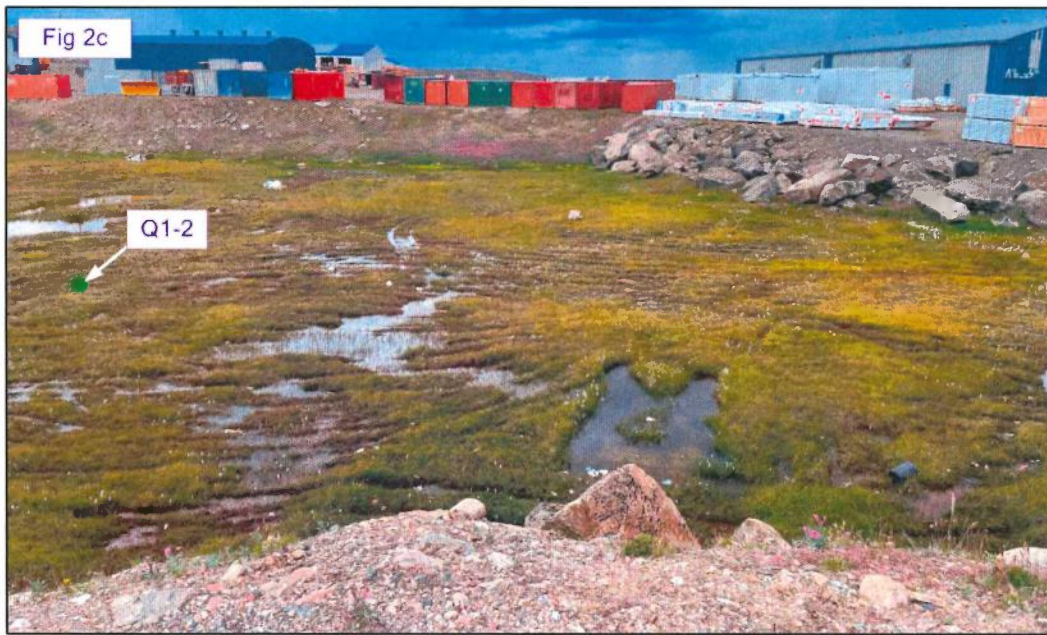
Figure 2 : (2a) Point Q1-1 (marais) et son milieu environnant sur le côté est de la route de l'aéroport. (2b) Secteur au sud du point Q1-2 (côté ouest de la route). (2c) Point Q1-2 et son milieu environnant (marais).

Les points d'inventaire Q1-1 et Q1-2 situés sur les côtés est et ouest de la route ont été caractérisés comme étant des marais. Les formulaires d'identification – délimitation milieux humides peuvent être consultés à l'annexe A du présent document. Les figures 2a, 2b et 2c illustrent les milieux environnants des points Q1-1 et Q1-2.

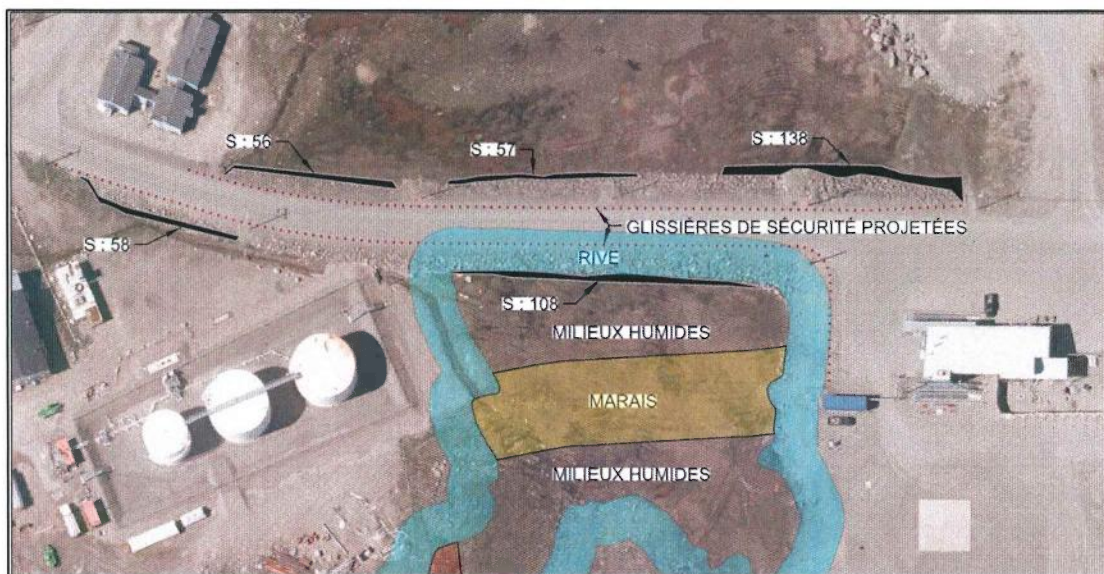
Figure 4 : Superficie estimée d'empiètement de la route sur les milieux environnants de l'aéroport de Quaqaq. Les chiffres (56, 57, 138, 108) correspondent à la superficie des zones en m².

La figure 4 présente l'estimation de la superficie (m²) permanente d'empiètement dans le marais situé près de l'aéroport. Les superficies d'empiètement dans les marais situés sur les côtés ouest et est de la route sont de 251m² et 108 m², respectivement.
