**Demande de modification du certificat  
d'autorisation 3215-14-007 en vertu de l'article  
201 de la LQE – Projet minier Nunavik Nickel  
par Canadian Royalties Inc.**

Mesamax UG et halde à stériles, carrières Expo 2 et 2b,  
esker 2b, hélipads

Projet numéro 60635966

Mars 2022

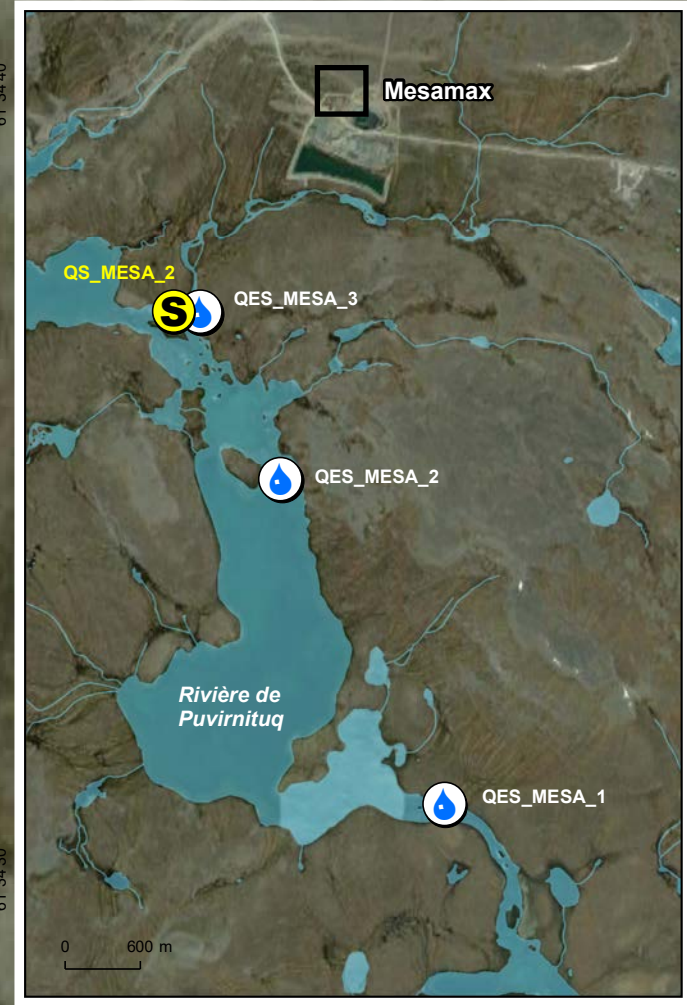
**Zone d'étude /  
Study area 2021  
(14.28 ha)**

- Zone d'étude en 2021 / Study area in 2021
- Infrastructure projetée / Proposed infrastructure
- Zone impactée en milieu humide / Wetland impacted area

La carte 2 montre les stations d'inventaire (eau de surface, sédiments, caractérisation de la végétation), de même que la délimitation des milieux terrestres et des milieux humides. Aucun milieu hydrique n'est recensé dans la zone d'étude. Toutefois, la rivière de Puvirnituk se situe à proximité (voir section 2.3.1).

Les milieux naturels sont classés en trois grands types de milieux, soit les milieux terrestres, les milieux humides et les milieux hydriques. La carte 2 présente la composition des terres dans la zone d'étude de même que les stations d'inventaires complémentaires.

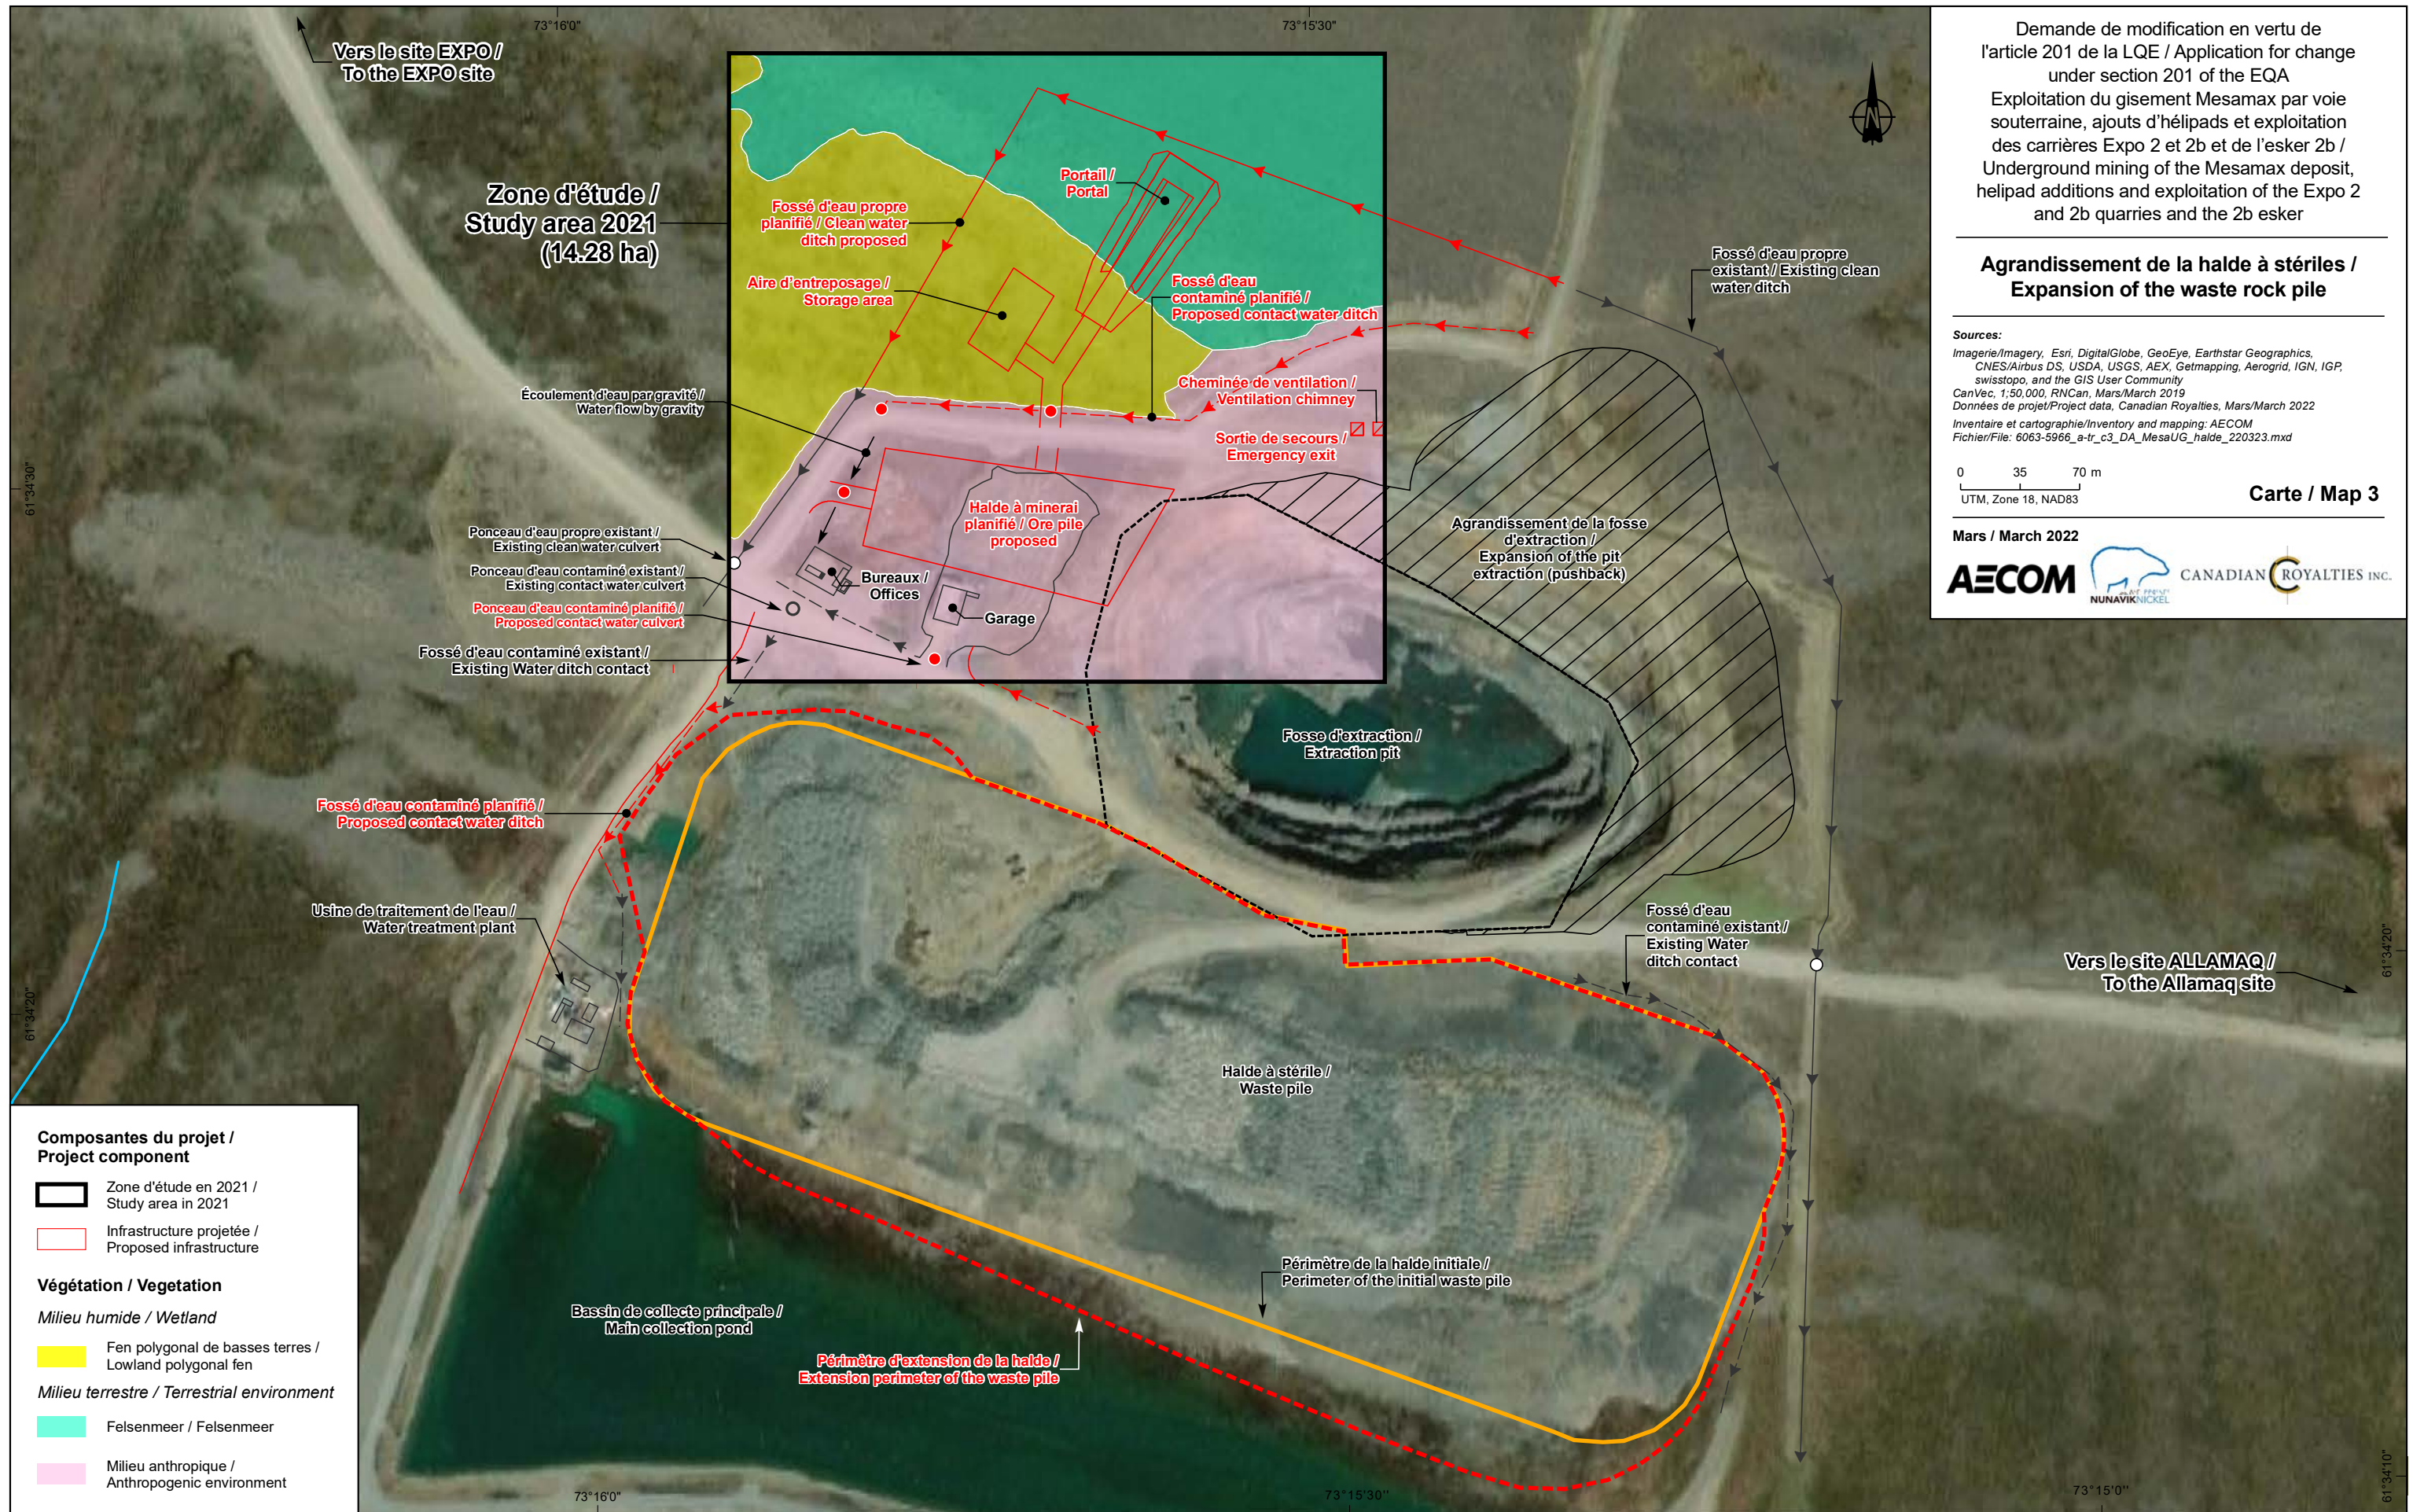
Carte / Map 3

**Zone d'étude / Study area 2021 (14.28 ha)**

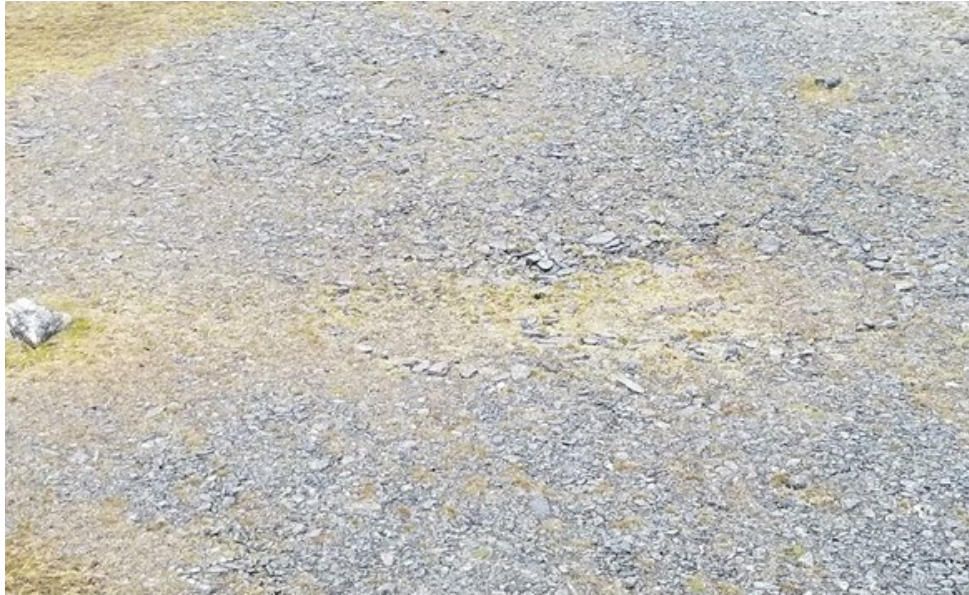
**Photo 1 :** Possibles ronds de tente en forme de 8 observés au site A (août 2021)

Un site archéologique potentiel (site A) a été observé sur le site de l'esker 2b, aux coordonnées N61.60178° W73.41382°. Il comprend deux ronds de tente en forme de 8 (photo 1) et une structure en pierre (photo 2) qui rappelle une cache de chasse tel que décrit par Binford (1991), une structure commune pour l'ensemble du territoire arctique. Ces sites n'ont pas encore fait l'objet d'une expertise, leur caractère archéologique n'est donc pas encore vérifié (AECOM, 2022). Afin d'éviter toute destruction de ces sites, un périmètre de protection de 30 m sera instauré autour de ces sites.

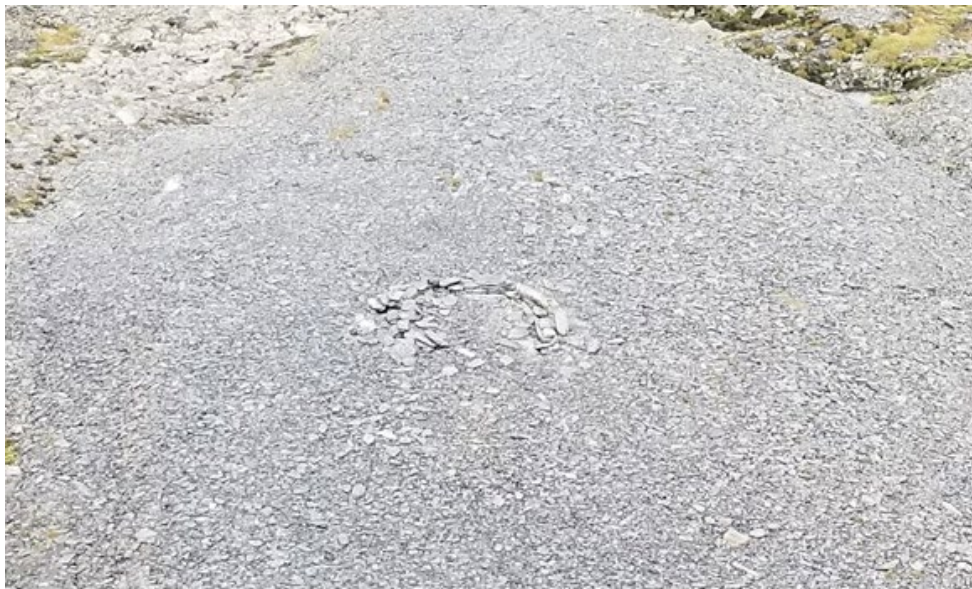
**Photo 2 :** Possible cache de chasse observée au site A (août 2021)

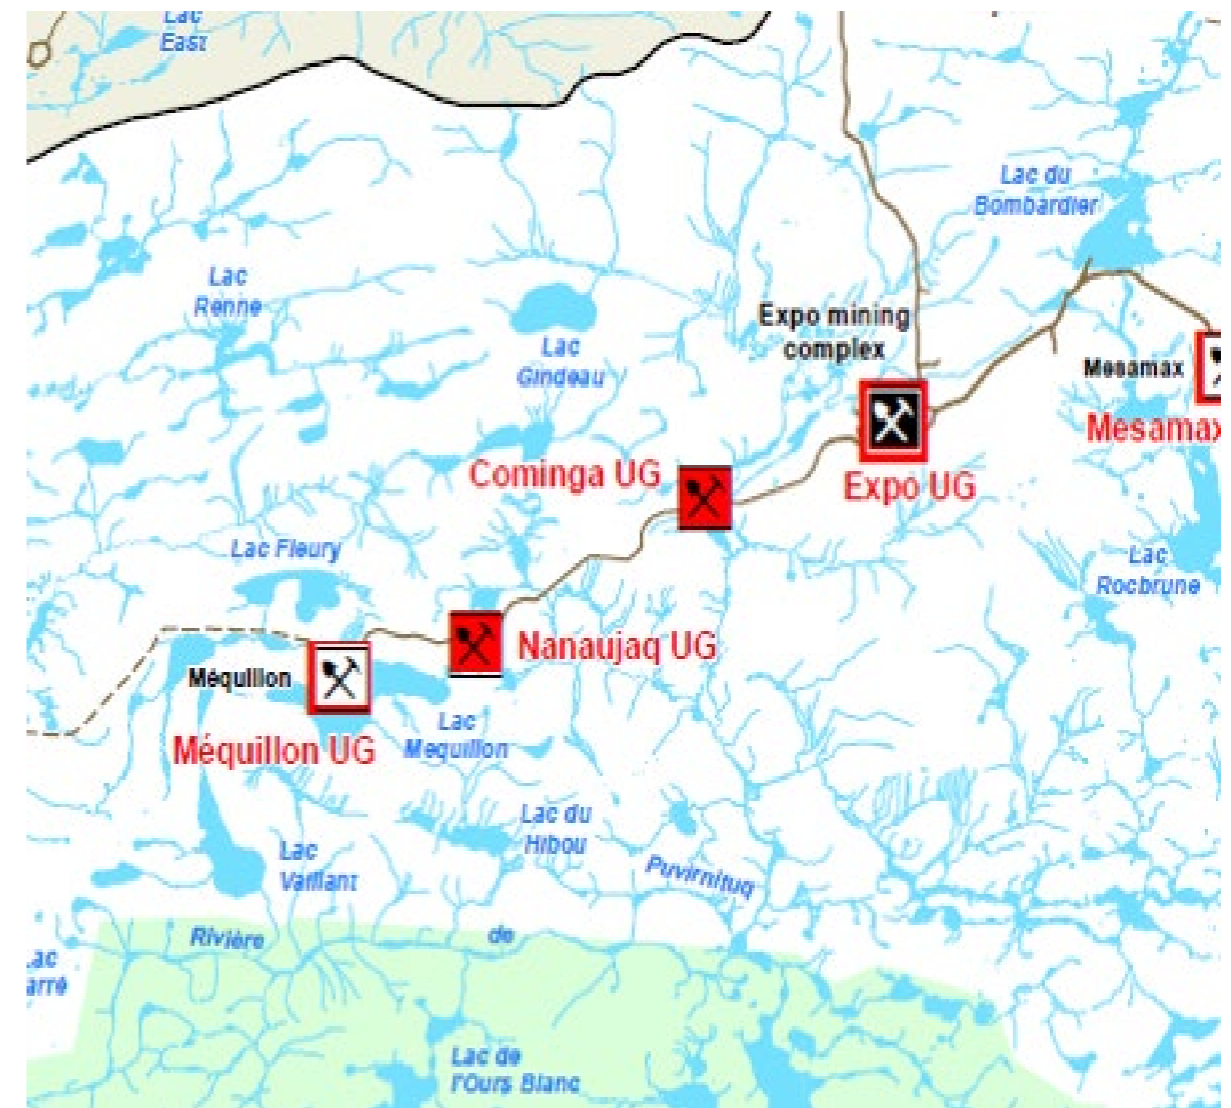
- Underground Mine : Very minimal additional footprint (less footprint at the end of the operation - Backfill)
- Will use same infrastructures as open pit operations
- Waste rock will be backfilled underground
- No new effluent
- Will possibly require storage silos for bulk cement at Deception Bay

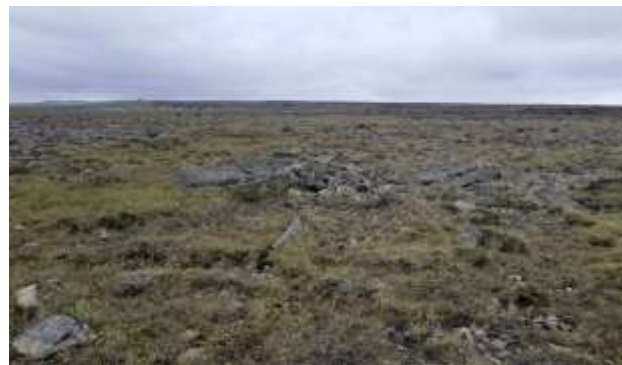
### Photos :

**Contexte:** Palustre  
**Situation:** Terrain plat  
**Présence de dépressions:** Oui  
**Forme du terrain:** Micro-cuvettes (mosaïque)  
**Ratio dépressions/  
monticules (%):** 60

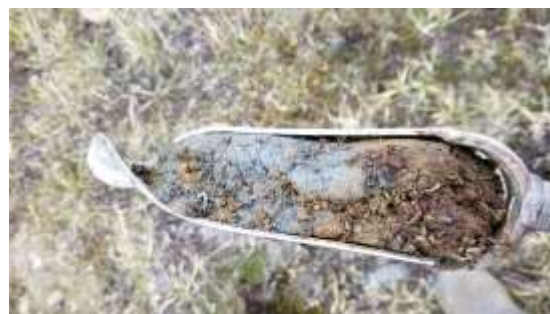
### Photos :

Réalisation d'un profil de sol: Complet  
Épaisseur organique (cm): 0  
Profondeur de la nappe (cm):  
Épaisseur de sol rédoxique (cm): 35  
Épaisseur de sol réductique (cm): 0  
Classe de drainage: 5  
Cas complexes: Sans objet  
Drainage oblique interne: Non  
Type de dépôt tourbeux:  
Pourcentage de sol à nu (%):  
Profondeur du roc (cm): 40

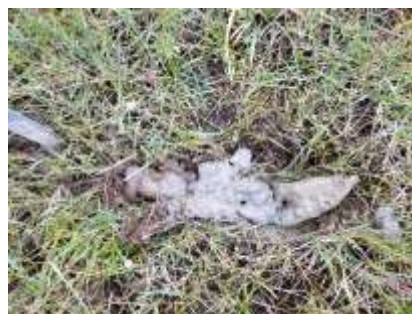
### Photos :

Réalisation d'un profil de sol: Complet  
Épaisseur organique (cm): 2  
Profondeur de la nappe (cm):  
Épaisseur de sol rédoxique (cm): 28  
Épaisseur de sol réductique (cm): 0  
Classe de drainage: 5  
Cas complexes: Sans objet  
Drainage oblique interne: Non  
Type de dépôt tourbeux:  
Pourcentage de sol à nu (%):  
Profondeur du roc (cm):

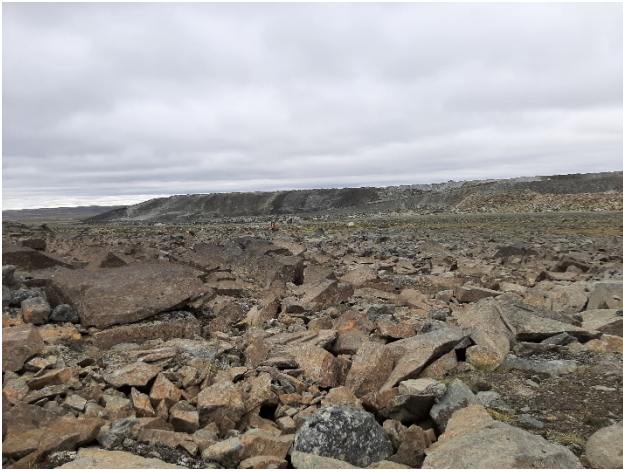
*Photo 1: Station V04 Felsenmeer*

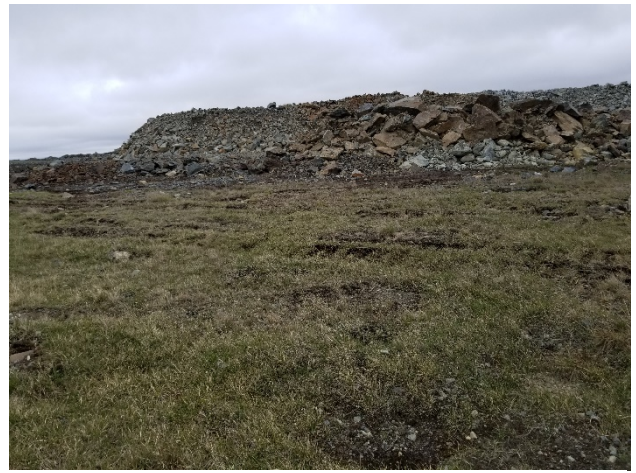
*Photo 2: Station V03 milieu anthropique*

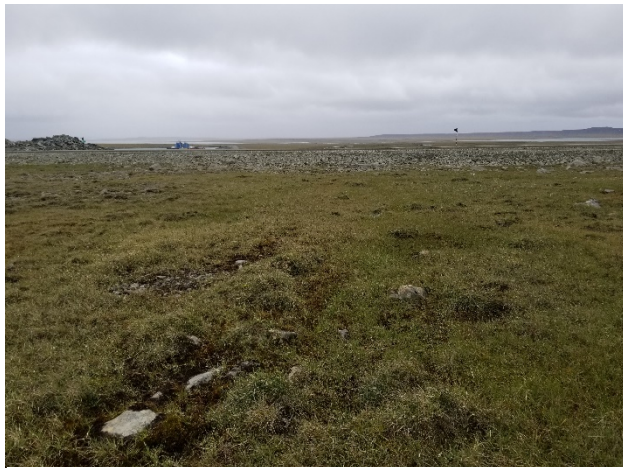
*Photo 3: Station V02 Fen de polygonal de basses terres*

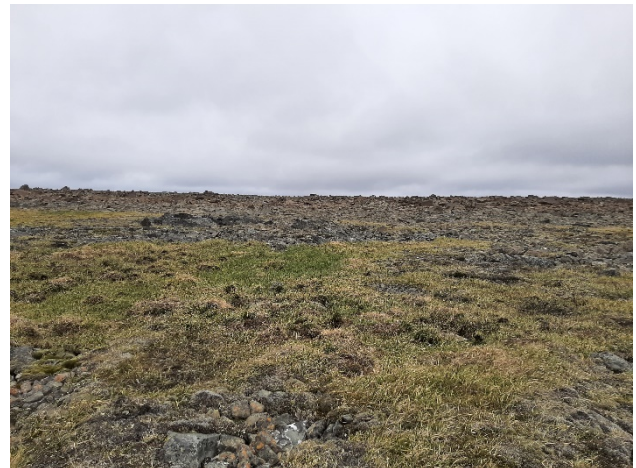
*Photo 4: Station V05 Fen de polygonal de basses terres*

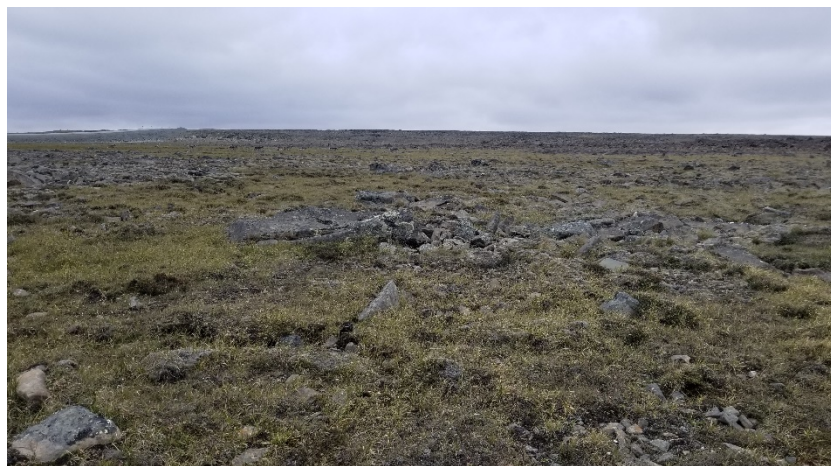
*Photo 5: Station V01 Fen de polygonal de basses terres et observation de caribous*

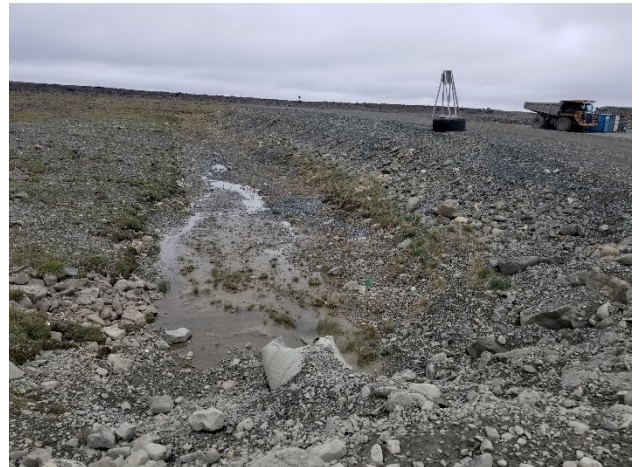
*Photo 7: vue du fossé au nord-ouest de la zone d'étude*

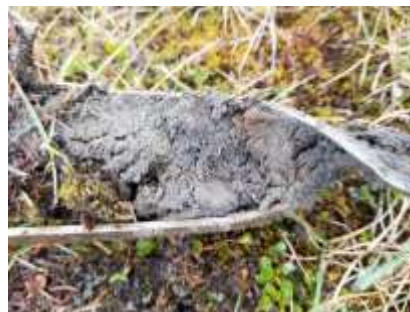
Réalisation d'un profil de sol: Complet  
 Épaisseur organique (cm): 2  
 Profondeur de la nappe (cm):  
 Épaisseur de sol rédoxique (cm): 20  
 Épaisseur de sol réductique (cm): 0  
 Classe de drainage: 5  
 Cas complexes: Sans objet  
 Drainage oblique interne: Non  
 Type de dépôt tourbeux:  
 Pourcentage de sol à nu (%):  
 Profondeur du roc (cm): 25

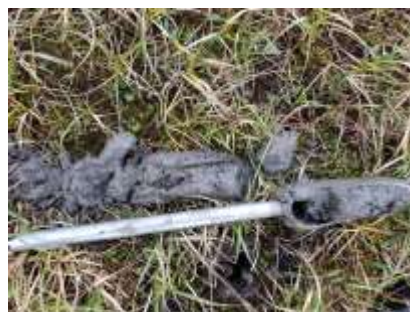
Réalisation d'un profil de sol: Complet  
 Épaisseur organique (cm): 2  
 Profondeur de la nappe (cm):  
 Épaisseur de sol rédoxique (cm): 0  
 Épaisseur de sol réductique (cm): 45  
 Classe de drainage: 6  
 Cas complexes: Sans objet  
 Drainage oblique interne: Non  
 Type de dépôt tourbeux:  
 Pourcentage de sol à nu (%):  
 Profondeur du roc (cm): 50

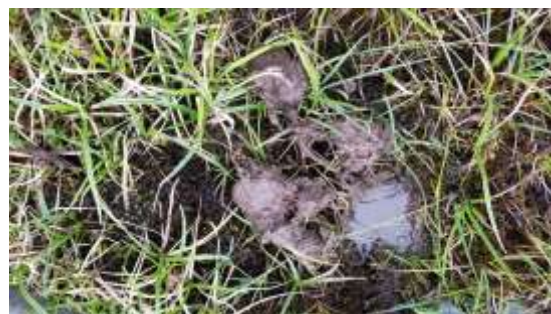
Réalisation d'un profil de sol: Partiel  
Épaisseur organique (cm): 5  
Profondeur de la nappe (cm): 0  
Épaisseur de sol rédoxique (cm): 0  
Épaisseur de sol réductique (cm): 45  
Classe de drainage: 6  
Cas complexes: Sans objet  
Drainage oblique interne: Non  
Type de dépôt tourbeux:  
Pourcentage de sol à nu (%):  
Profondeur du roc (cm):

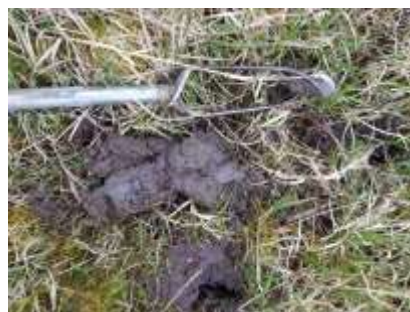
Réalisation d'un profil de sol: Complet  
Épaisseur organique (cm): 2  
Profondeur de la nappe (cm):  
Épaisseur de sol rédoxique (cm): 0  
Épaisseur de sol réductique (cm): 40  
Classe de drainage: 4  
Cas complexes: Sans objet  
Drainage oblique interne: Non  
Type de dépôt tourbeux:  
Pourcentage de sol à nu (%):  
Profondeur du roc (cm):

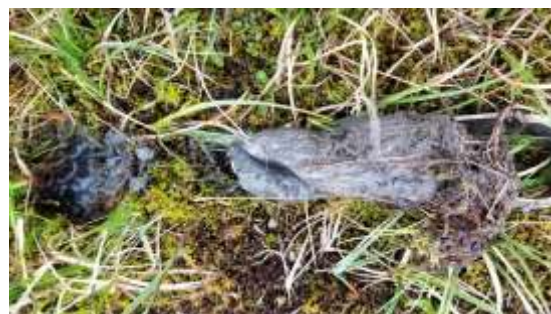
**Réalisation d'un profil de sol:** Complet  
**Épaisseur organique (cm):** 4  
**Profondeur de la nappe (cm):** 0  
**Épaisseur de sol rédoxique (cm):** 0  
**Épaisseur de sol réductique (cm):** 56  
**Classe de drainage:** 6  
**Cas complexes:** Sans objet  
**Drainage oblique interne:** Non  
**Type de dépôt tourbeux:**  
**Pourcentage de sol à nu (%):**  
**Profondeur du roc (cm):**
